# Jornadas de Patrimonio en Riesgo

Museos y seísmos

Edición 2013

# Los daños en el patrimonio cultural de Lorca tras los movimientos sísmicos del 11 de mayo de 2011

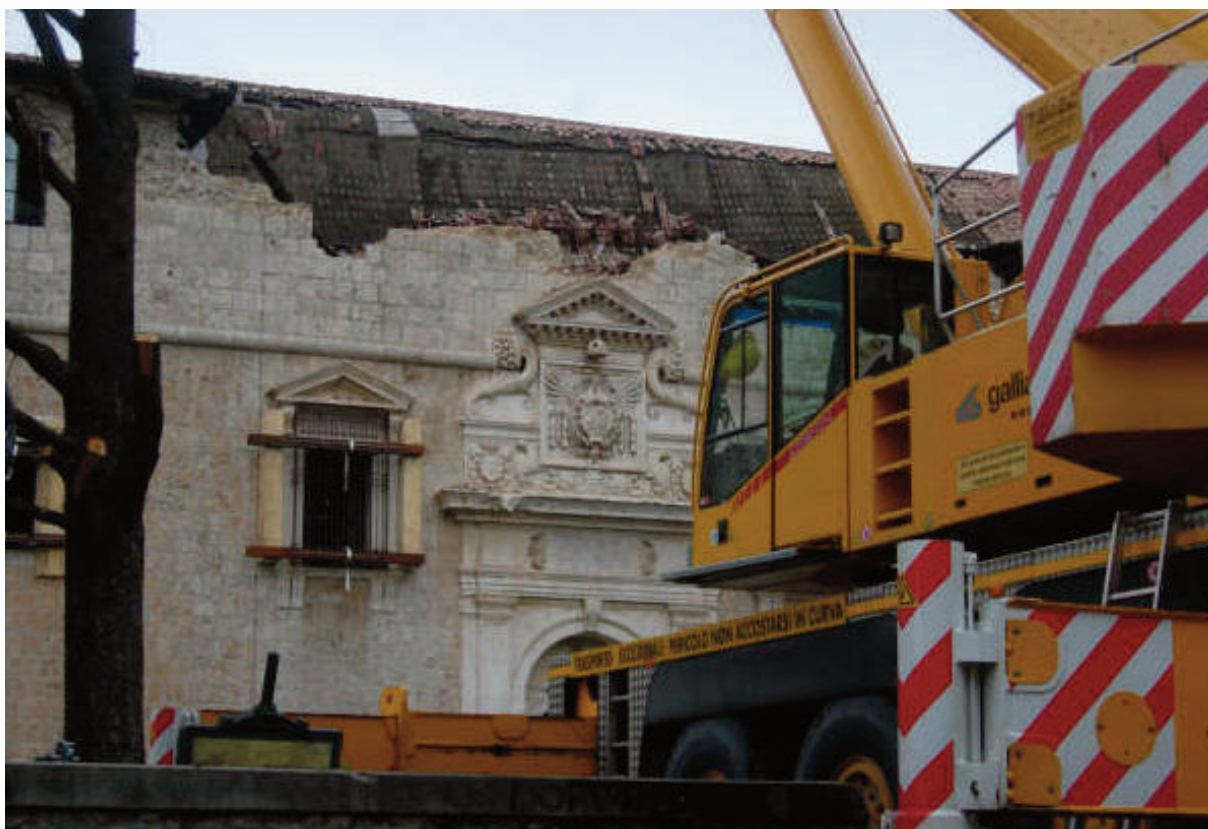
Foto 3. Museo de L'Aquila, Italia, después del terremoto del 6 de abril 2009. © Daniele Jalla.

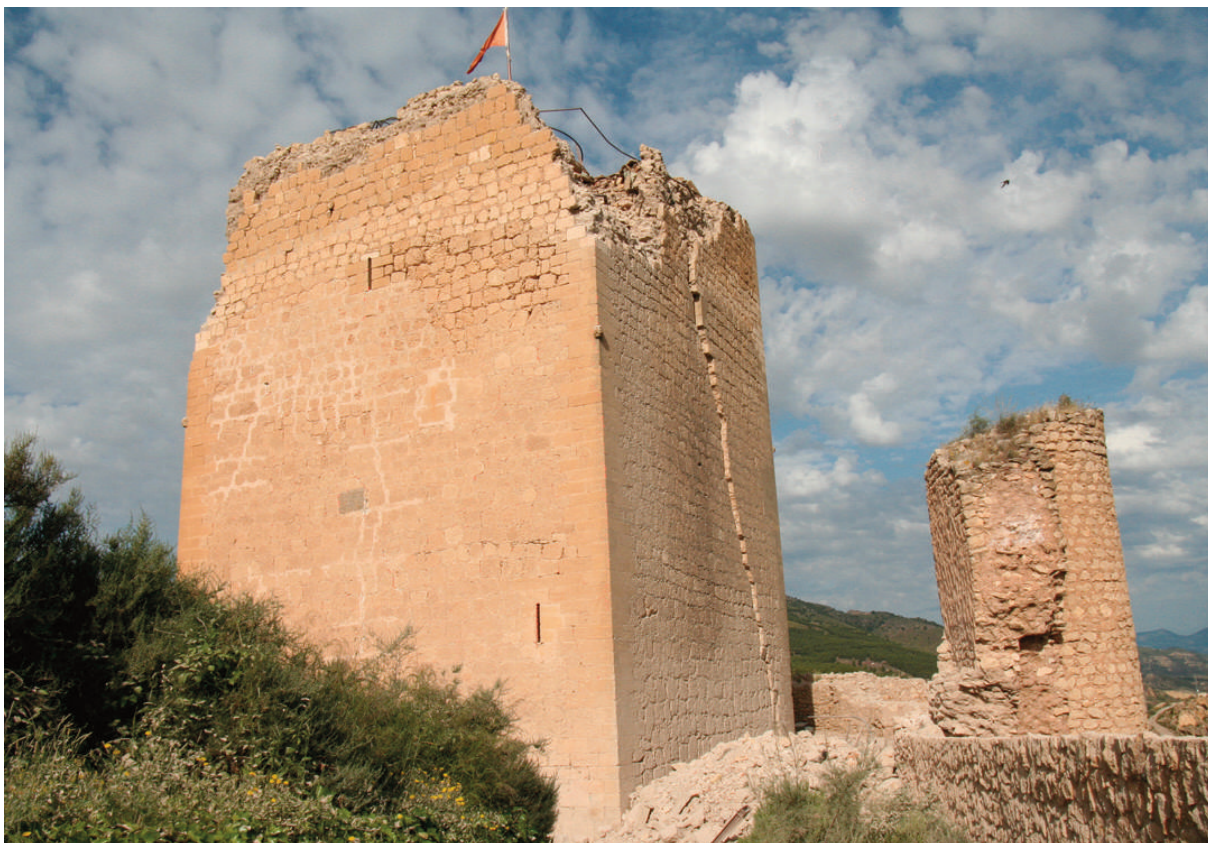
En la Torre del Espolón se produjo la fractura de la esquina NO (fig. 1), manifestado en dos grandes grietas diagonales en las caras oeste y norte con desplazamiento entre las fábricas que oscilaban entre los 10 cm en la base de la torre y los 40 cm en la zona superior<sup>3</sup>. En el interior de la torre, la fractura afectó igualmente a los muros del primer cuerpo, con grietas en diagonal alcanzando a las aspilleras y separando los sillares que conforman la basa y el fuste de la columna de la esquina. En la bóveda de crucería de este primer cuerpo el desplazamiento provocó el descenso del nervio manifestado en la junta de la última dovela con la clave y en la fractura de la plementería de ladrillo. Asimismo, los movimientos sísmicos causaron la rotura y desplome completo de las almenas y parte de la cubierta de la torre realizada por Pedro A. Sanmartín Moro en 1971, así como la consolidación de las fábricas de mampostería ejecutadas en 1940 por José Tamés Alarcón.

**Figura 1.** Torre del Espolón. Fractura de la esquina NO y desplome de la fábrica de mampostería de coronación con rotura de la cubierta.

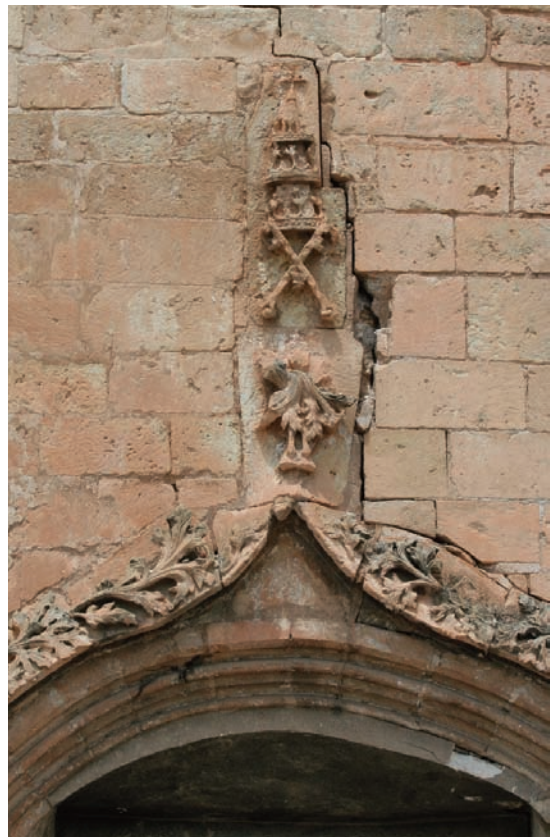
De la iglesia solo se habían conservado parte de los muros de cerramiento con los restos de pilastras, algún capitel y arranques de algún arco, junto con la portada de acceso y la torre. Los daños han consistido en el desplome parcial de la bóveda del cuerpo de la entrada, el fuerte agrietamiento de los cuerpos superiores de la torre, y juntas de sillares abiertas en la portada (fig. 2).

**Figura 2.** Iglesia de San Pedro. Juntas de sillares abiertas en la portada.

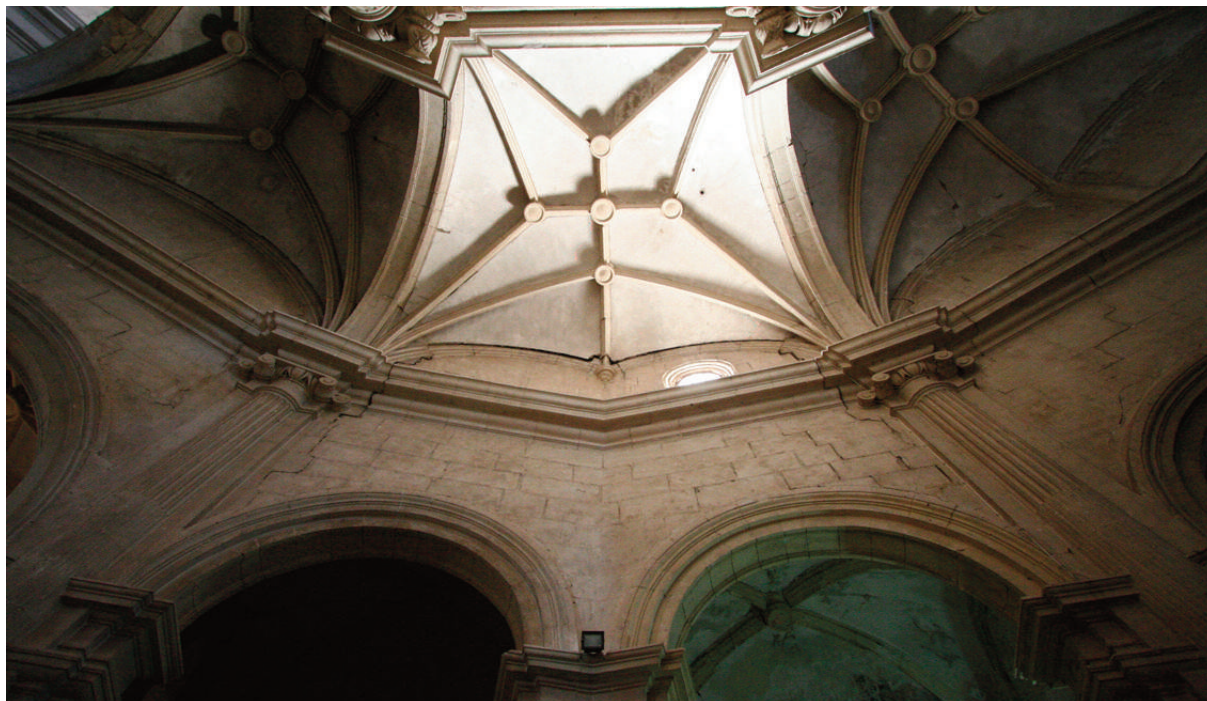
Entre los daños producidos por los movimientos sísmicos en la colegiata<sup>8</sup> destaca la rotura de las cubiertas así como de la plementería y nervios de las bóvedas del primer tramo de la girola y de la capilla junto a la sacristía producido por la caída de cinco florones del remate de la torre, así como grandes grietas en los paramentos exteriores e interiores y en la plementería de las bóvedas. En el cerramiento de la girola, se produjo el vuelco de la cara exterior en sillaría del muro de cierre sobre la cubierta de esta zona y separación de las bóvedas en el interior (fig. 3). En la fachada barroca algunas de las esculturas sufrieron roturas, así como muchos de los pináculos de los contrafuertes.

**Figura 3.** Colegiata de San Patricio. Separación de las bóvedas de un tramo de la girola por vuelco del muro de cierre.

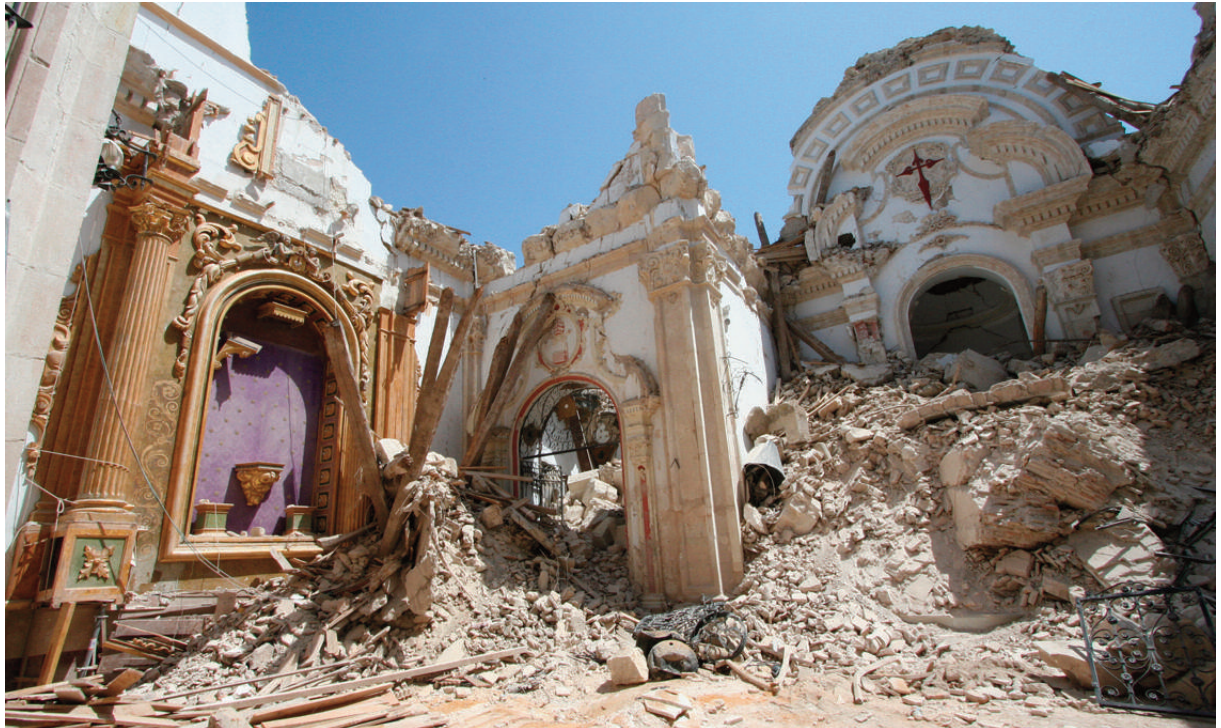
**Figura 4.** Iglesia de Santiago. Colapso del crucero con el desplome de la cúpula, bóvedas, arcos del crucero y cubiertas.

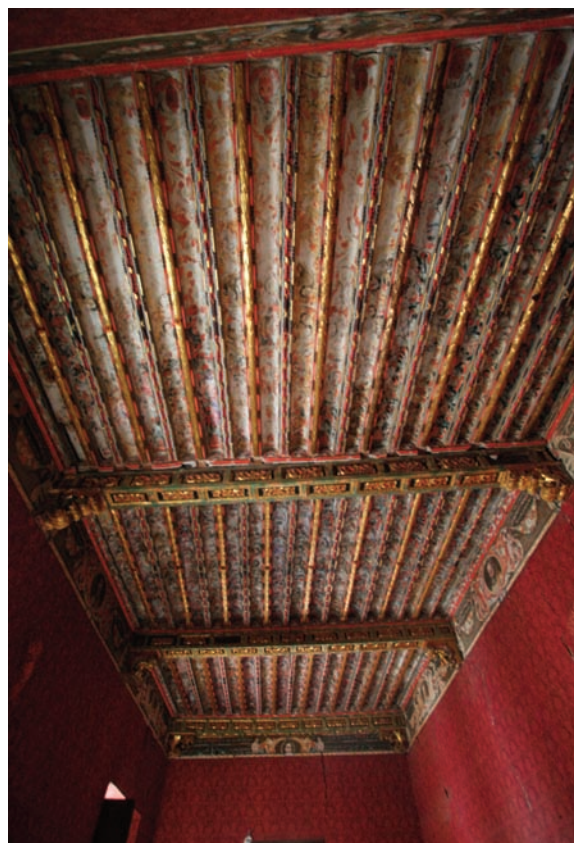
**Figura 5.** Casa Guevara. Desprendimiento de capa pictórica de los revoltones del techo de madera tallada y dorada.

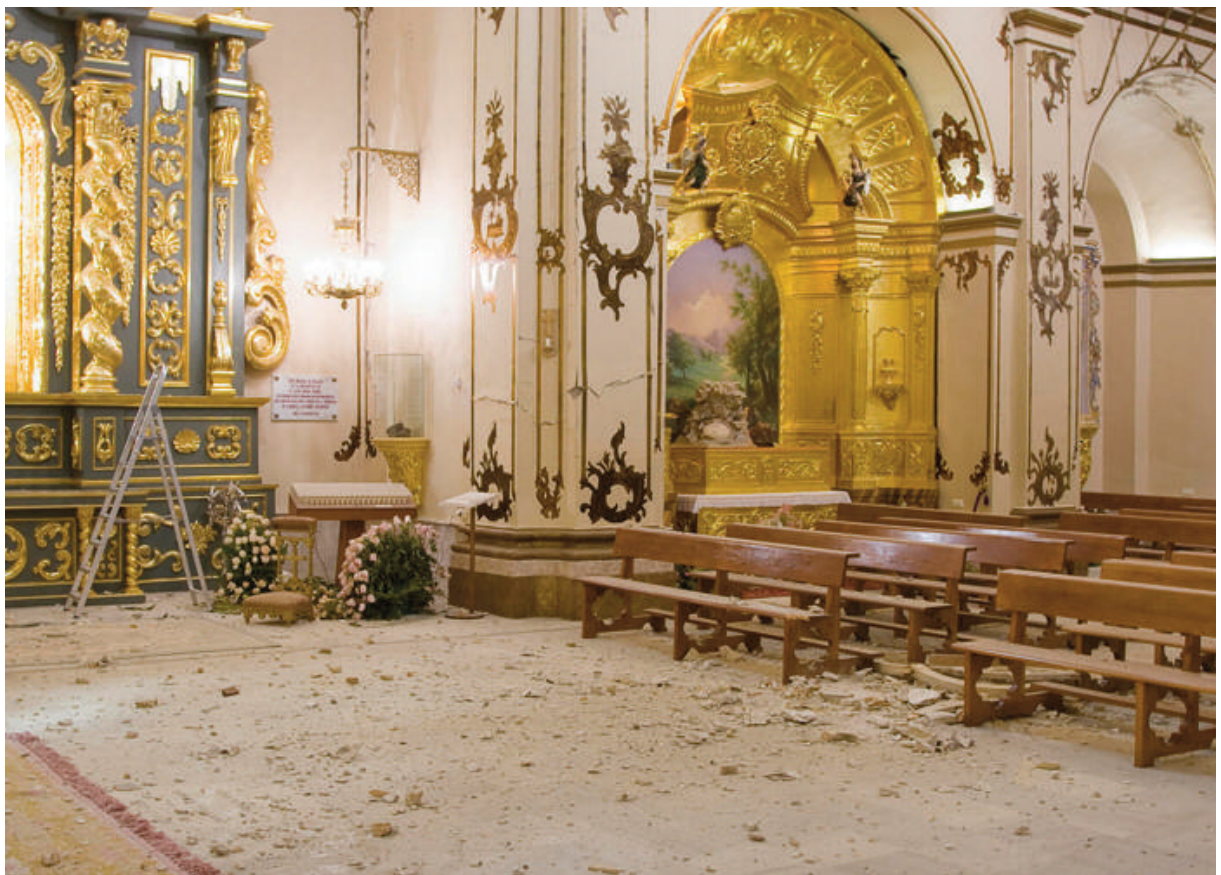
**Figura 1.** Interior de la iglesia de Santo Domingo tras los seísmos.

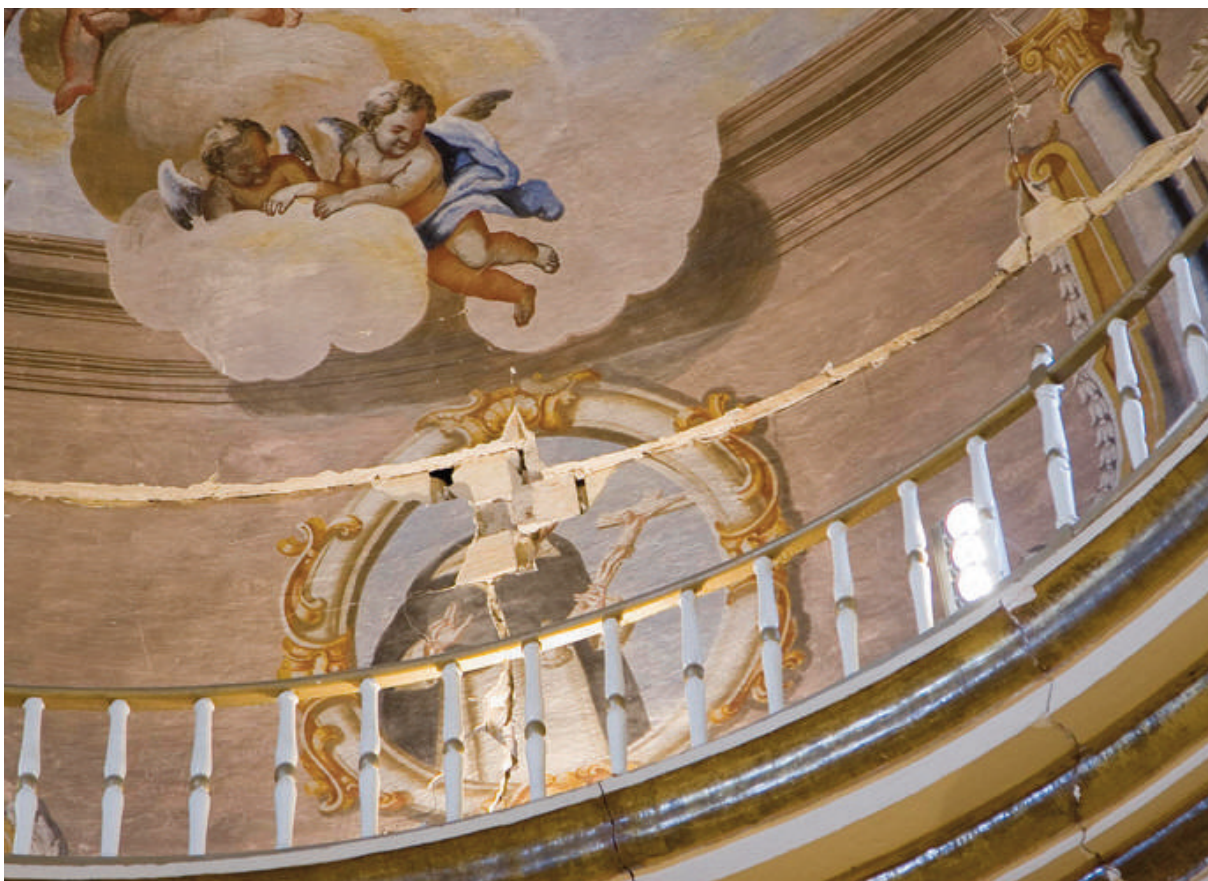
**Figura 2.** Detalle de los daños que presenta la cúpula de la iglesia de Santo Domingo, donde no solo se ha desprendido el estrato pictórico, sino también los estratos inferiores.

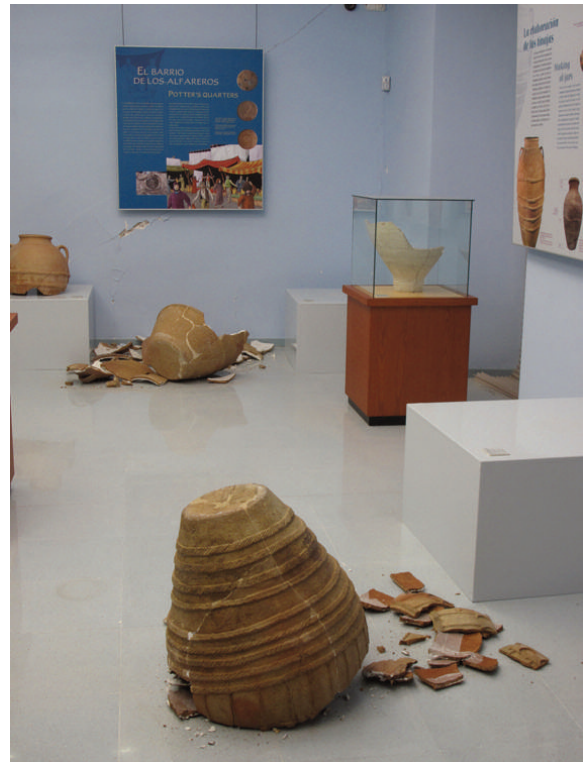
**Figura 1.** Tinajas medievales volcadas desde el pedestal en la sala de exposiciones temporales.

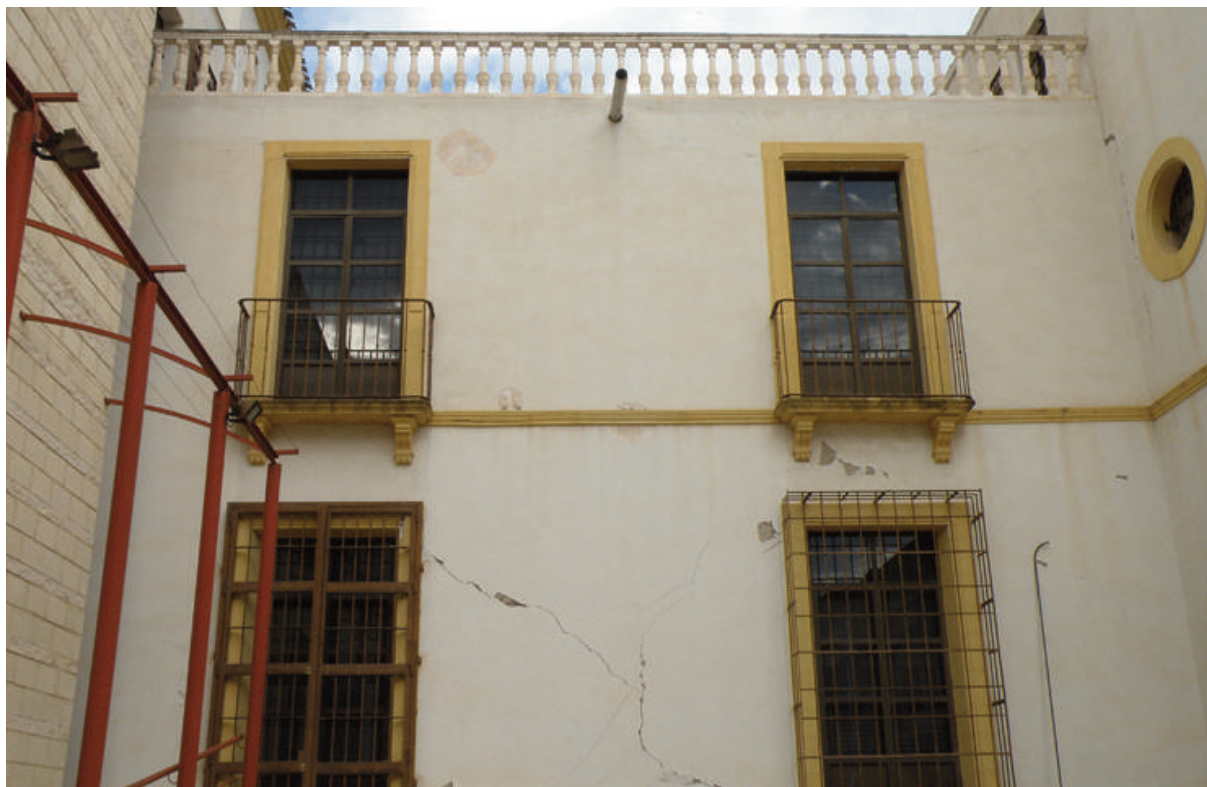
**Figura 2.** Desperfectos y aspa en la fachada del patio del Museo Arqueológico Municipal de Lorca.

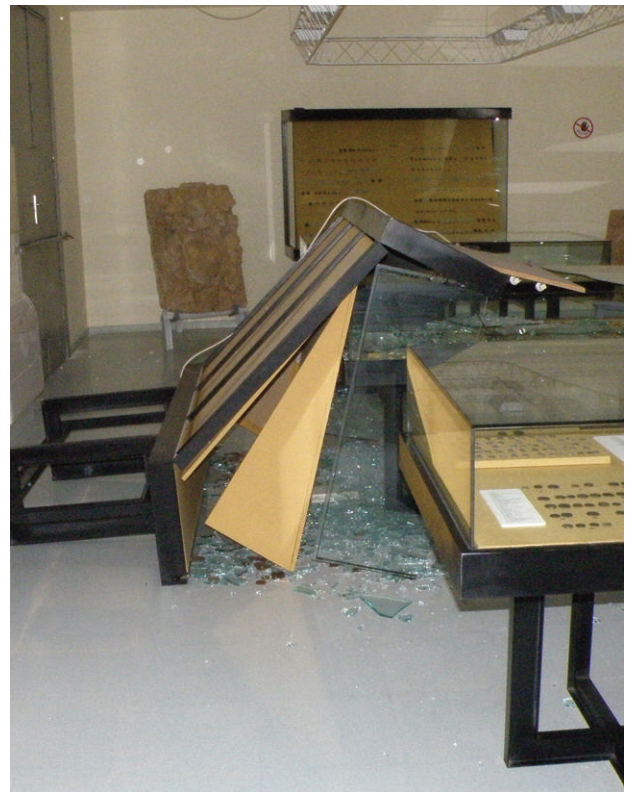
En la sala dedicada a gabinete numismático, la vitrina adosada a la pared (tipo 2) que contenía la colección de medallas se había desplomado en dirección NE-SO sobre una vitrina de mesa (tipo 3) de forma espectacular, quedando los cristales de ambas destrozados y el contenido de la vitrina adosada a la pared disperso por el suelo entre fragmentos de cristal (fig. 3). Una vez que se

**Figura 3.** Vitrina volcada en la sala 10 donde se exponía la colección de medallas.

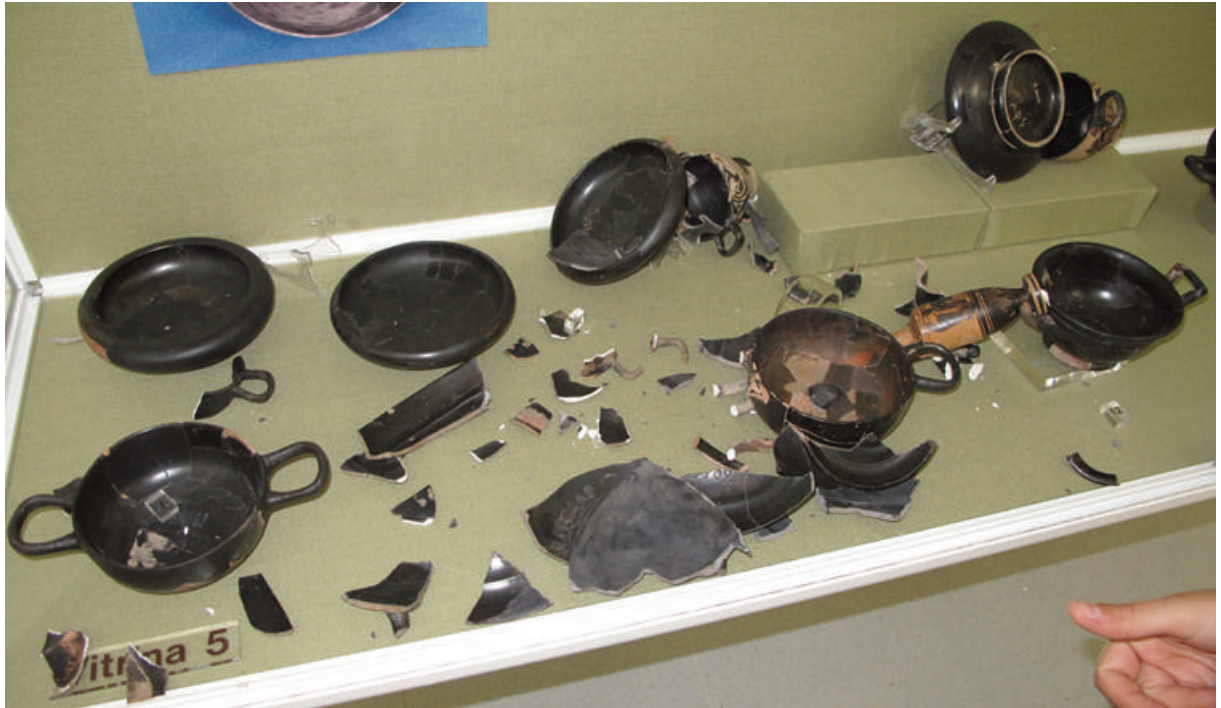
Figura 5. Vitrina tipo 1 con varias cerámicas áticas rotas en sala 6.

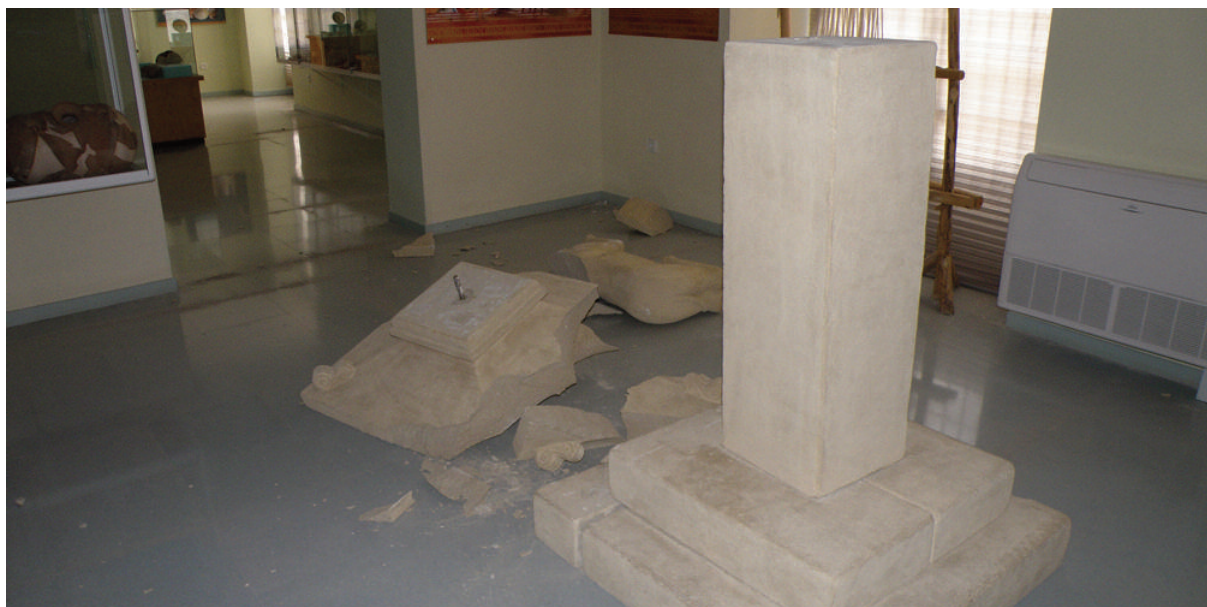
**Figura 6.** Recreación de monumento funerario ibérico volcada tras los terremotos.

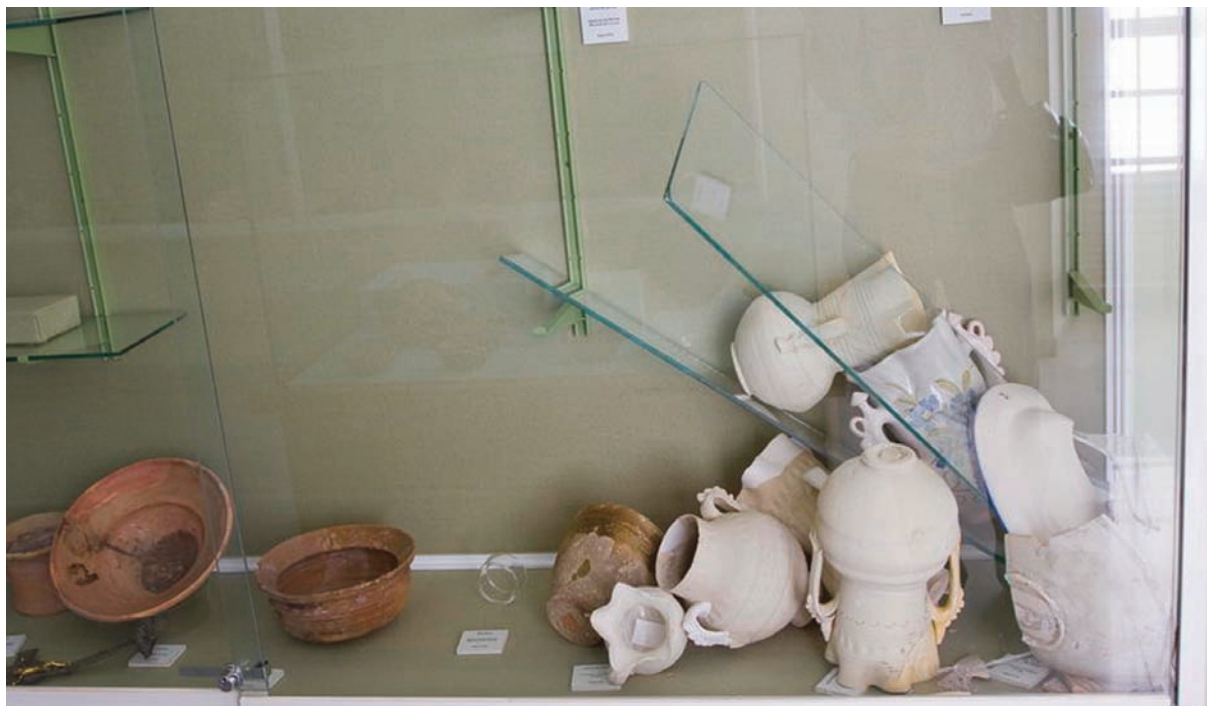
El diseño poco apropiado de las vitrinas y la fórmula expositiva de los bienes descritos no eran los más idóneos. Efectivamente, como se pudo comprobar después del sismo, algunas vitrinas expositivas carecían del más mínimo diseño anti-vuelco. La fuerte sacudida balanceó e incluso volcó diferentes muebles y vitrinas expositivas. Hay que señalar que otras sufrieron las mismas fuerzas violentas de zig-zag pero, sin embargo, se comportaron mucho mejor prote-

**Figura 1.** Imagen de una de las vitrinas expositoras de cerámica después del seísmo.

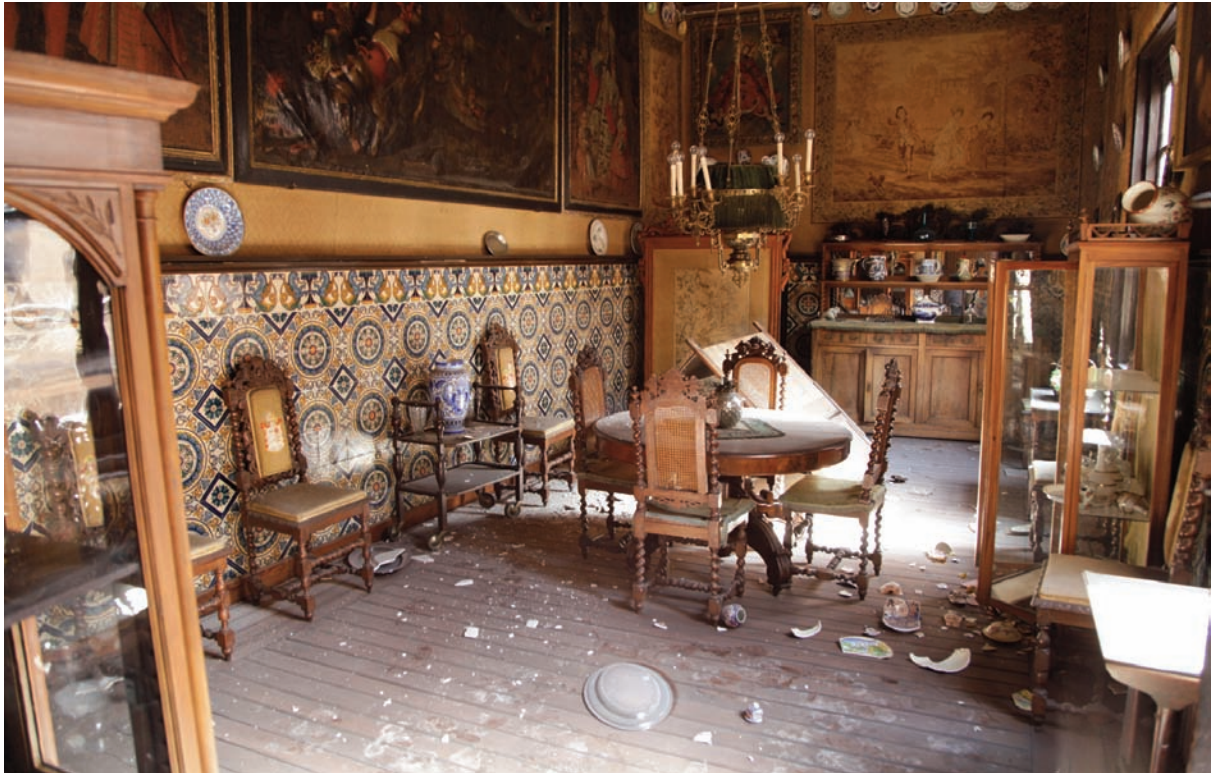
**Figura 2.** Imagen de una de las salas del Palacio de Guevara, se aprecia la acumulación de objetos.
